# GROOTSCHALIG ONDERZOEK NAAR DE GEOTECHNISCHE DRAAGKRACHT VAN HOUTEN PAALFUNDERINGEN IN AMSTERDAM

## Inleiding

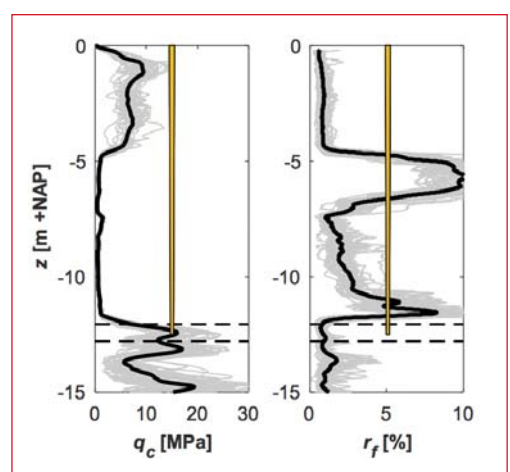
**Figuur 1** – Gemiddelde (zwart) en afzonderlijke sondeerweerstand (grijs). Variatie in paalpuntniveau is aangegeven met stippellijnen.

De grondopbouw van de proeftuin in OverAmstel is representatief voor grote delen van Amsterdam, zie figuur 1. Alleen de bijna 5 m dikke antropogene toplaag (zand) is echter wel circa 3 m dikker dan wat over het algemeen in de binnenstad wordt aangetroffen. Om de invloed daarvan te beperken en de heikbaarheid te verbeteren is deze toplaag voorgeboord/voorgewoeld. Tussen de toplaag en de eerste zandlaag komen we achtereenvolgens veen, klei (siltig/zandig) en basisveen tegen. De testpalen zijn in de eerste zandlaag gezet.

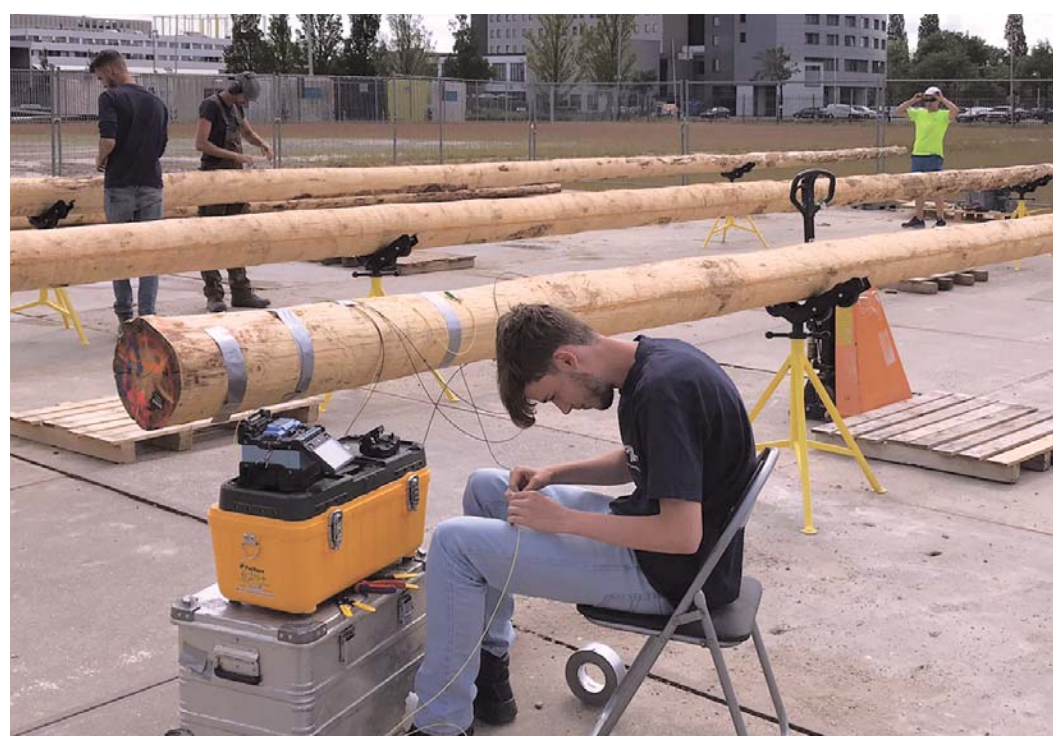
**Figuur 2** – Aanbrengen van de glasvezelrekstroken in de palen.

lengte tussen ca. 13,53 en 14,45 m. De overall tapsheid van de testpalen varieerde daarmee tussen ca. 5 en 12 mm/m. De palen zijn geïnstrumenteerd met glasvezels om het axiale rekverloop te bepalen, zie figuur 2.

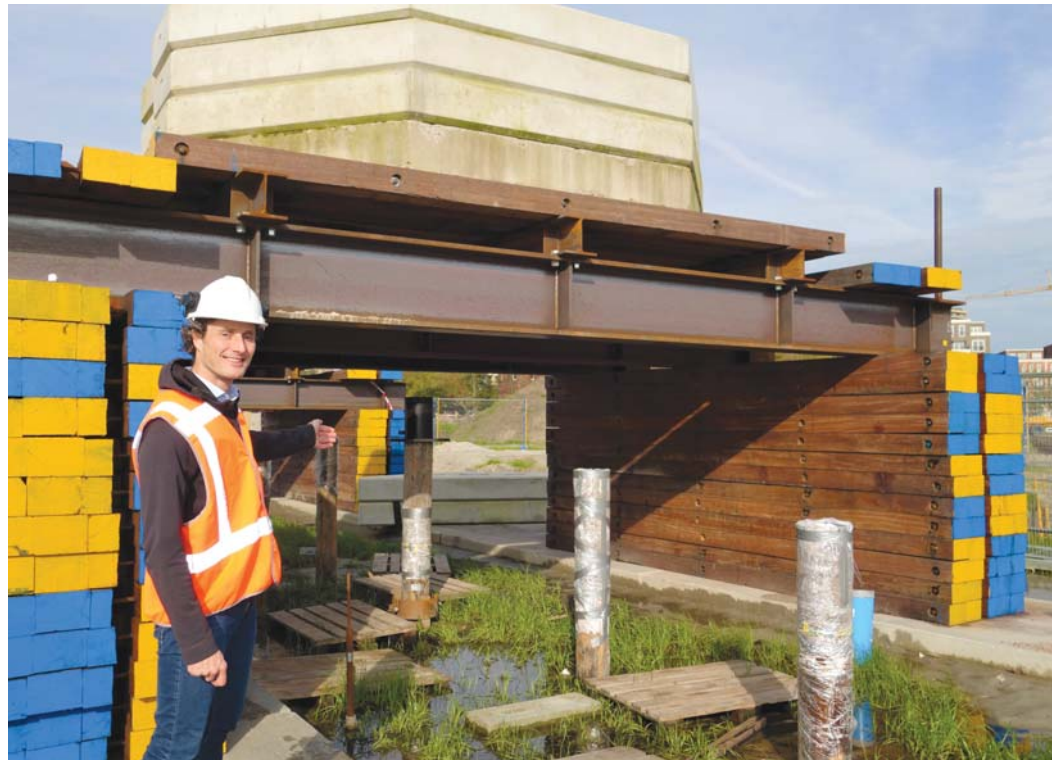
**Figuur 3 – Proefopstelling op druk belaste palen conform NPR 7201 klasse A1.**

De focus in dit artikel ligt op de palen die zijn belast op druk conform NPR 7201 [7]. In figuur 3 is de proefopstelling weergegeven. Bij deze proefbelastingen is stapsgewijs de belasting verhoogd, inclusief het aflaten van de belasting alvorens de belasting weer verder te verhogen. Na het proefbelasten zijn alle houten palen getrokken en naar de TU Delft gebracht voor laboratoriumonderzoek [8]. Bij 6 palen zijn de glasvezelmetingen gevalideerd onder laboratoriumomstandigheden en de mechanische eigenschappen van paalsecties bepaald. De proefresultaten van deze 6 palen zijn in meer detail uitgewerkt.

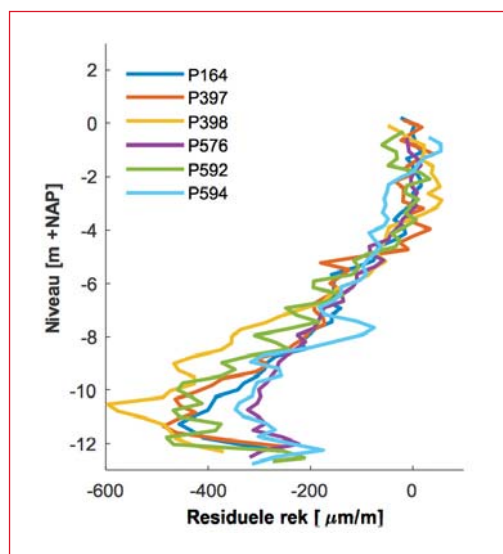
**Figuur 5** – Residuele rekken bij aanvang van de proefbelastingen (negatieve rek = druk).

Om deze residuele rekken te bepalen zijn voorafgaand aan het heien de glasvezels doorgemeten. Daarbij hing de paal in een kraan. Door deze metingen als referentie te gebruiken, kunnen de residuele rekken bij aanvang van de proef worden bepaald. Deze rekken zijn in figuur 5 weergegeven voor de 6 in detail uitgewerkte palen. Voor de meeste palen is een correctie toegepast om de residuele rek nul te maken aan de paalkop. Deze correctie bedroeg maximaal 100  $\mu\text{m}/\text{m}$  en is

toegepast over de gehele lengte. Mogelijke verklaringen voor de noodzaak van deze correctie zijn verschillen in temperatuur en vochtgehalte tijdens de referentiemeting en de proefbelasting. Aangezien deze correctie niet volledig wordt begrepen, brengt dit onzekerheid met zich mee. De 6 palen vertonen na deze correctie allen wel hetzelfde verloop: weinig wrijving vanuit de (voorgeboorde) toplaag, negatieve wrijving uit de slappe lagen en de grootste drukspanning onderin de paal.

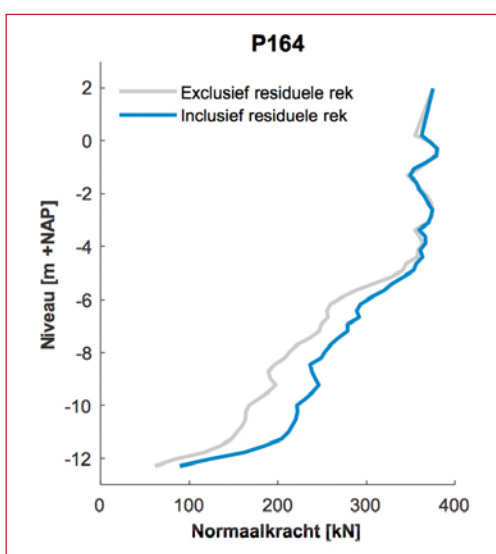
**Figuur 6** – Afgeleide normaalkrachten in paal.

Bij de vertaling van gemeten rekken naar normaalkrachten is gebruik gemaakt van een rekafhankelijke stijfheid in de vorm  $E(\epsilon) = a - b \cdot \epsilon$ , aangezien dit gedrag zowel in het veld en in het lab van de TU Delft is waargenomen. Voor één van de palen (P594) werd een groot verschil gevonden tussen het stijfheidsgedrag tijdens de proefbelasting en de laboratoriumproeven. Bij deze paal is ervoor gekozen om de correlatie tussen diameter en elasticiteitsmodulus uit het lab te corrigeren met het gemeten stijfheidsgedrag tijdens de proefbelasting. Figuur 6 toont het verloop van de normaalkracht van de P164. In deze figuur is tevens inzichtelijk gemaakt wat

het meenemen van de residuele rekken betekent. Bij de meeste palen vertonen de normaalkrachtverdelingen de nodige schommelingen, die fysisch gezien niet juist kunnen zijn, maar naast andere bronnen van onzekerheid wel te verklaren zijn vanuit lokale natuurlijke variatie in de houten palen.

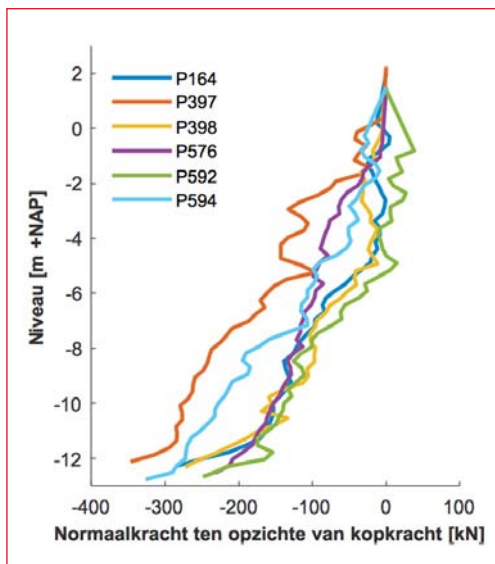
**Figuur 7 – Krachtafdracht door wrijving.**

Figuur 7 toont de normaalkracht ten opzichte van de kopkracht bij geotechnisch bezwijken. De palen P164, P398 en P592 vertonen een bijna identiek beeld: nauwelijks afdracht in de (voorgeboorde) toplaag en ca. 150 kN afdracht in de slappe lagen. De andere drie palen wijken hier vanaf, met name P397 en P594. Dit illustreert de grote spreiding bij de paalklassefactoren in de slappe lagen en de toplaag. Het is onduidelijk wat de precieze redenen zijn voor deze spreiding en daarom zijn alle resultaten meegenomen bij de bepaling van de paalklassefactoren. De gevonden  $\alpha_s$ -waarden in de slappe lagen en de eerste zandlaag liggen in de buurt van het wrijvingsgetal uit de sonderingen. Voor de toplaag geldt dat de relatie tussen conusweerstand en wrijving sterk is verstoord door het voorboren van deze laag. De gevonden  $\alpha_p$  zonder het meenemen van residuele rekken is gelijk aan 0,76. Dit komt in de buurt van de huidige waarde in NEN 9997-1 [4].
